**PASEO PEATONAL Y
ACONDICIONA-
MIENTO DE
MÁRGENES DE LA
RIBERA DEL
PISUERGA EN LA
CIUDAD DE
VALLADOLID**

CARLOS FERNANDEZ CASADO, S.L

OFICINA DE PROYECTOS

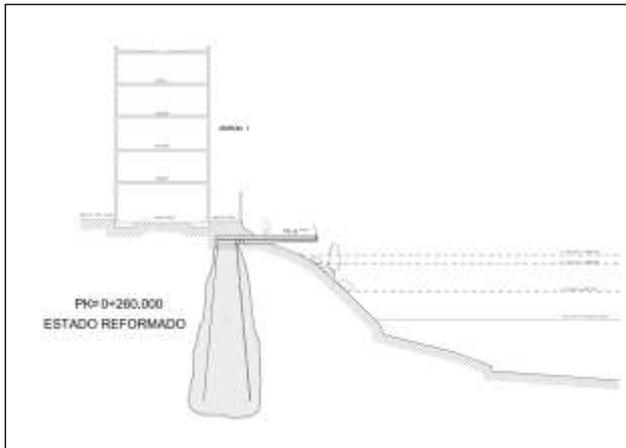
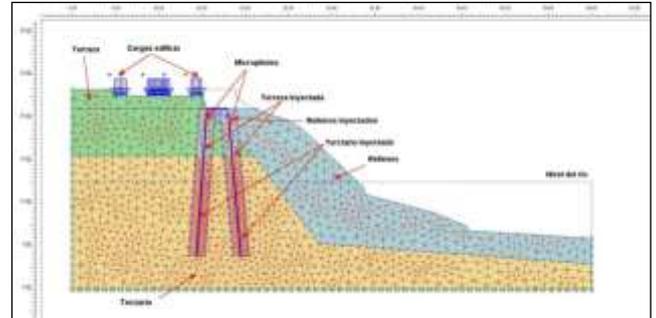
Figura 18. Una de las secciones estudiadas y su modelización

Se realizaron estudios de la estabilidad de los taludes diversas secciones del tramo de actuación y estos estudios mostraron que era absolutamente desaconsejable cualquier intervención en las laderas que pudiera modificar su actual equilibrio, que en algunos casos ya es insuficiente. La presencia de edificaciones e instalaciones próximas al borde del talud no hacía sino incrementar la preocupación sobre el efecto que cualquier modificación del equilibrio actual pudiera tener en la estabilidad de los taludes. (Fig. 18 y 19)

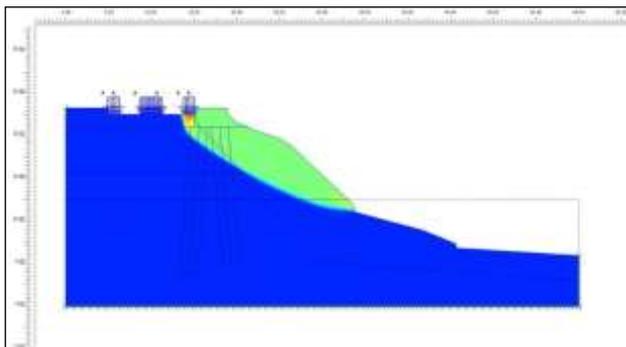
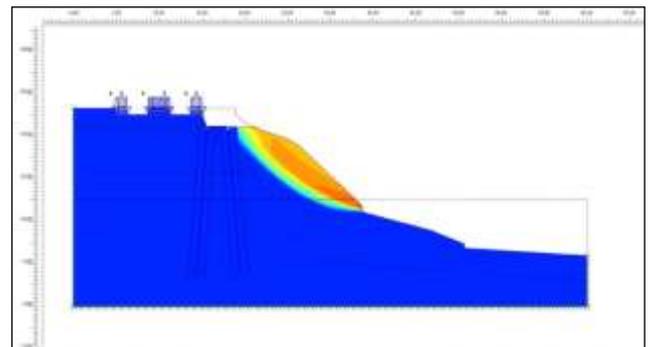
Figura 19. Perfiles de equilibrio antes y después del tratamiento de los taludes con inyecciones y escollera en el pie del talud.

Para resolver este problema, en las zonas críticas la continuidad del paseo de cornisa se consigue situándolo sobre una estructura en voladizo independizada de los materiales de talud. Para mejorar y garantizar la estabilidad de las laderas se realizan dos actuaciones:

- Estabilización y lastrado por medio de escolleras en el pie del talud
- Inyecciones de mejora en los rellenos superiores realizadas simultáneamente con los micropilotes de cimentación del paseo volado.

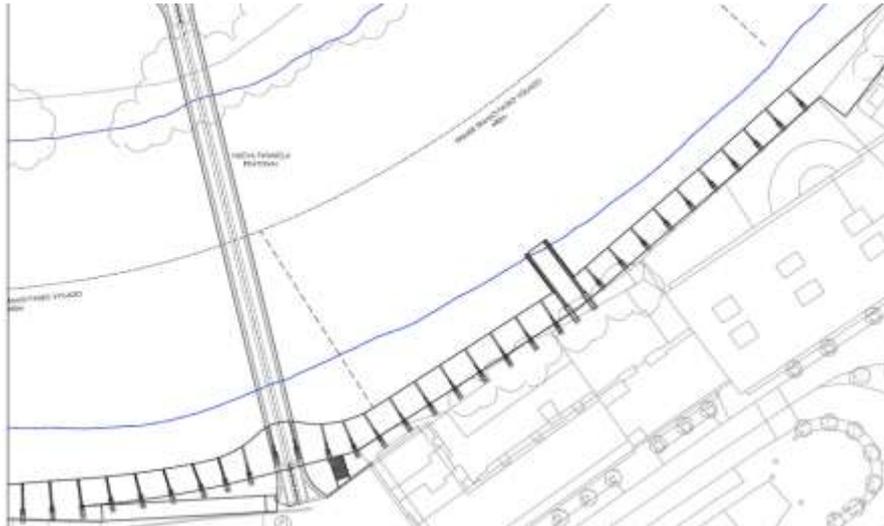
Figura 20. Planta del paseo volado junto a la pasarela “Pedro Gómez Bosque”.

El primer tramo del paseo volado previsto en la próxima actuación entre la pasarela “Pedro Gómez Bosque” y el instituto Vicente Aleixandre tiene una longitud de unos 180 m y debe situarse por delante de las propiedades particulares que invaden en algunas zonas el dominio público hidráulico. Los taludes de las laderas varían entre los 30ª y los 50ª, en algunos zonas con condiciones muy precarias.

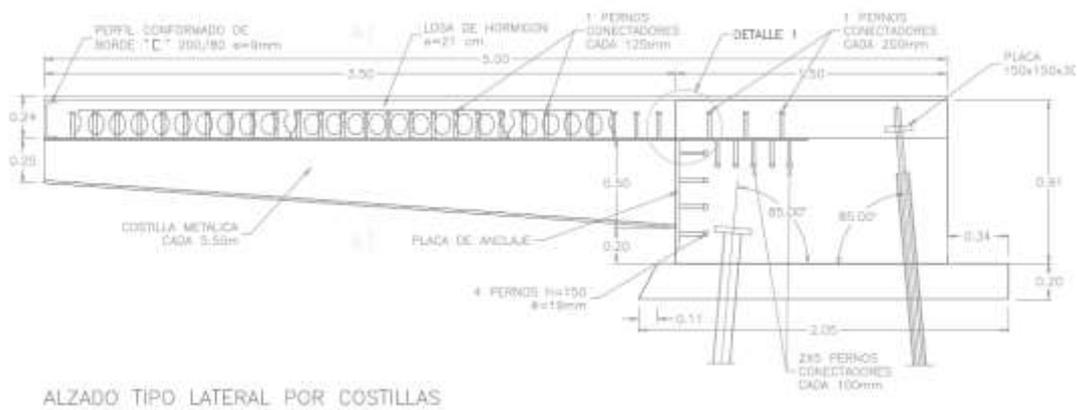
Figura 21. Sección tipo de la estructura.

Constructivamente la estructura en voladizo de 3.5 m se resuelve con un forjado de hormigón realizado con placas alveolares de 16 cm con 4 cm de capa de compresión apoyadas sobre costillas metálicas formadas con vigas armadas con sección en doble T de canto variable. La separación entre ellas se ha fijado en 5.50 m para optimizar el sistema de cimentación. Por medio de placas de anclaje las vigas se empotran en los encepados de hormigón. (Fig.)

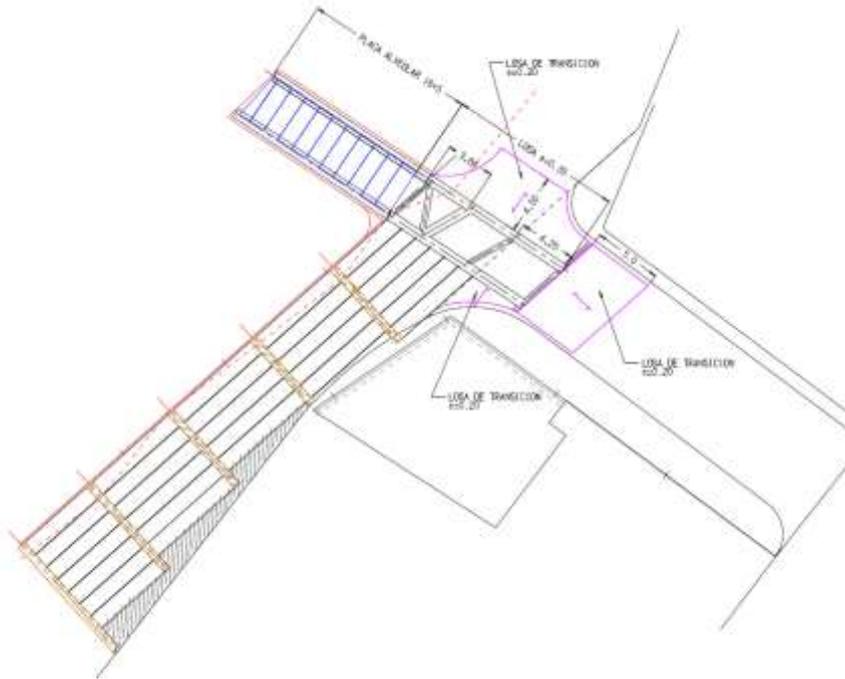
Figura 24 Vista del mirador en el acceso desde el Paseo de Zorrilla.

Se ha ejecutado también un mirador con vistas sobre el río con un voladizo de 15 m..
(Fig. 24)

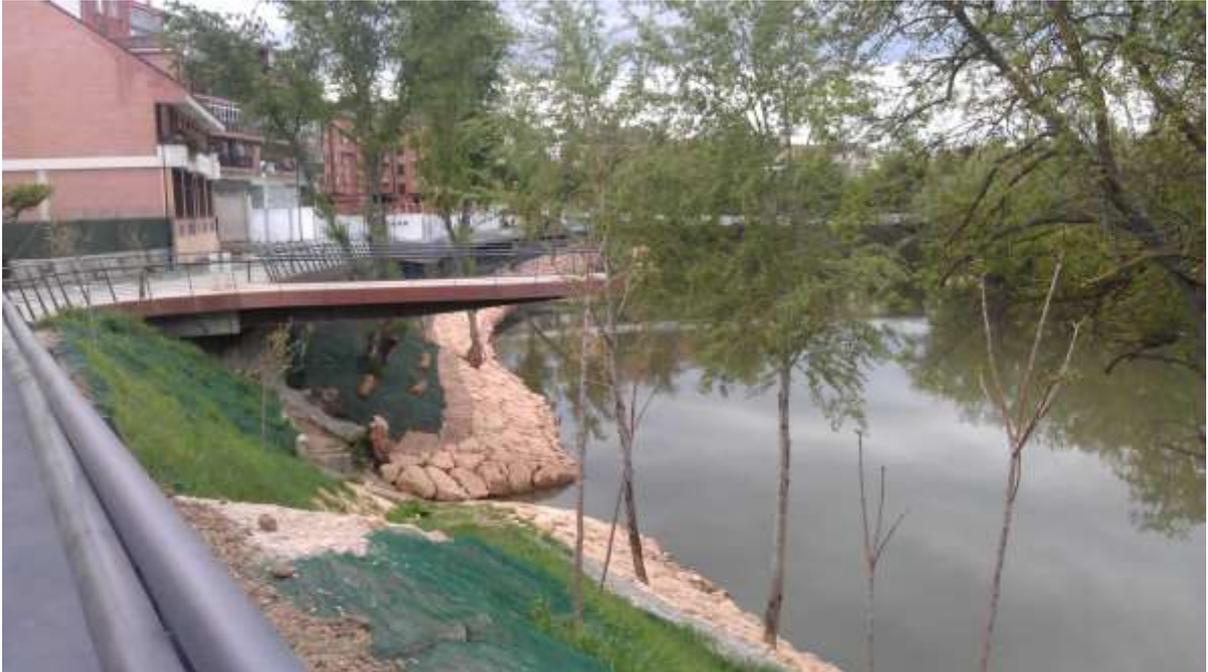
Figura 25 Vista del mirador con la pasarela “Pedro Gómez Bosque” al fondo

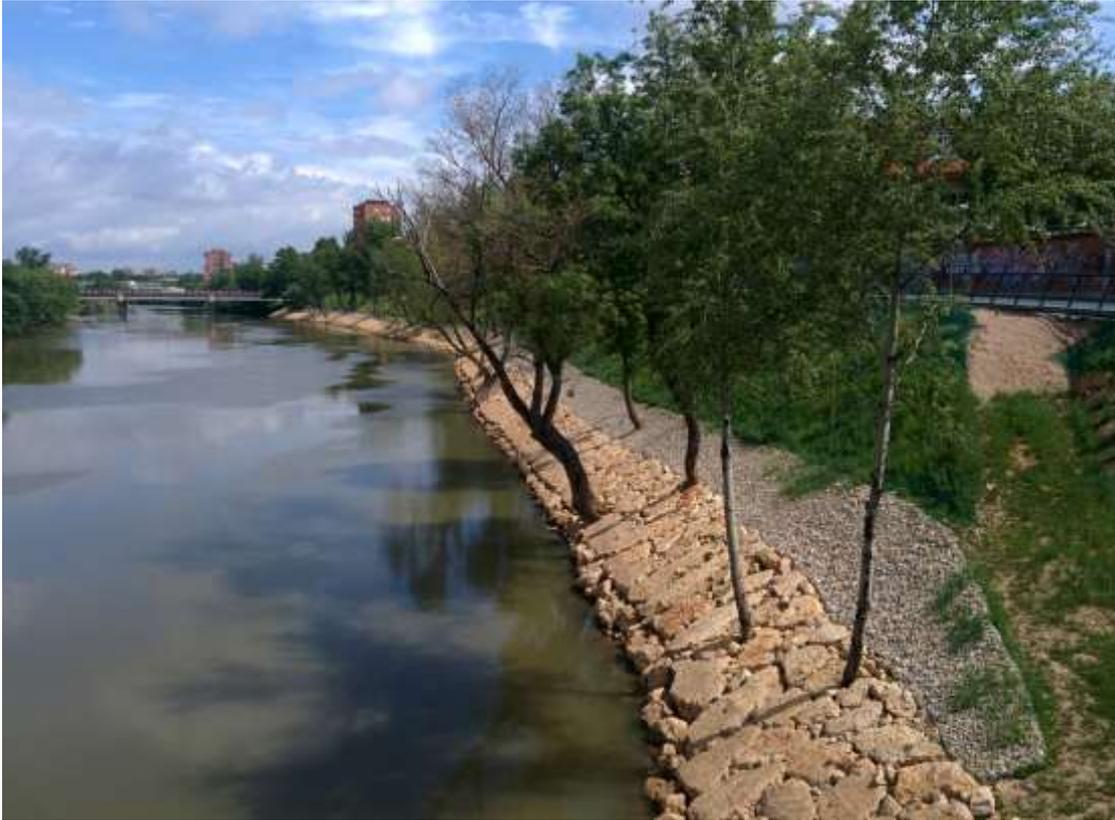
La protección del talud en este caso sólo requiere la estabilización con escollera en la zona inferior para proteger igualmente la erosión en los bordes. La escollera se extiende hasta el nivel de avenidas de 10 años, por encima de este nivel y hasta el de la avenida de 100 años se protege con gaviones. Por encima de estos el terreno se protege con una malla geotextil sobre la que se ha realizado una hidrosiembra y replantaciones de árboles de ribera y plantas arbustivas mediterráneas.

El juego de los colores de las distintas capas, escollera, gaviones y terreno natural, crea una atractiva y agradable visión que contribuye al ordenamiento visual y urbanos que se perseguía con esta actuación.
